Hauptstraße 2a, Riegel am Kaiserstuhl

Historische Bilder und Bau- und Restaurierungsgeschichte in Bildern :
Beginn 2005 – Fertigstellung 2010

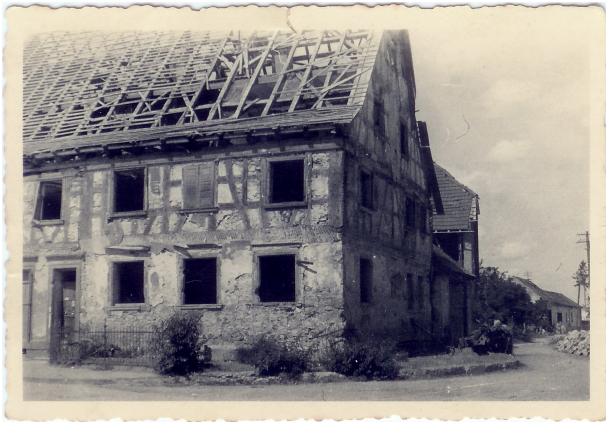
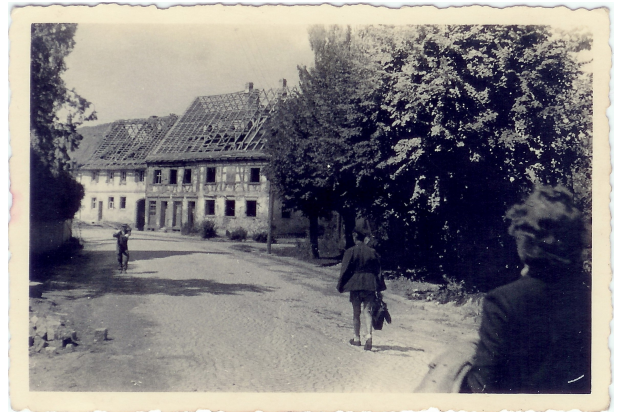
Zustand des Gebäudes nach dem Krieg

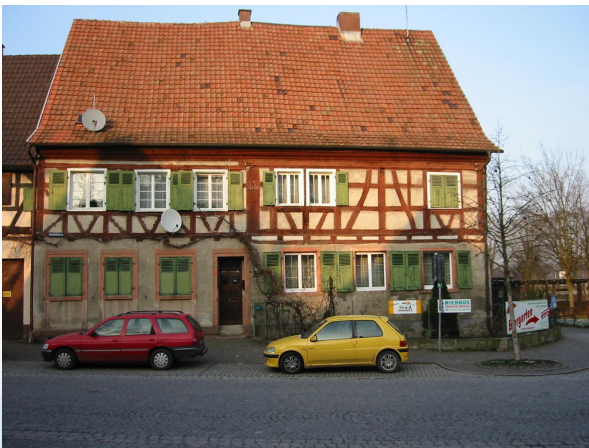
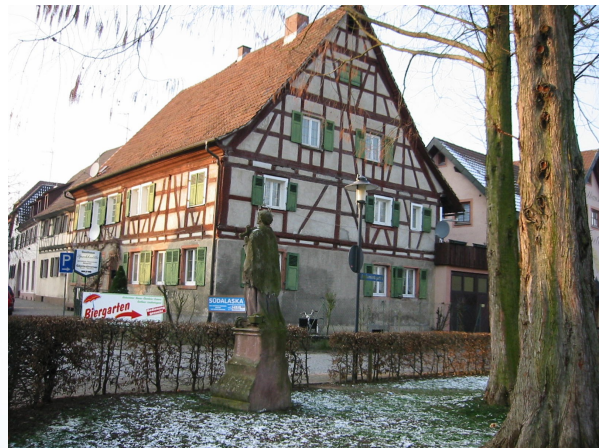
Gebäude vor der Restaurierung

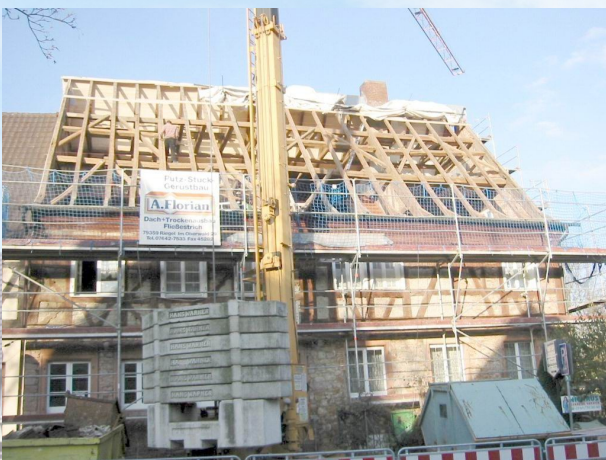
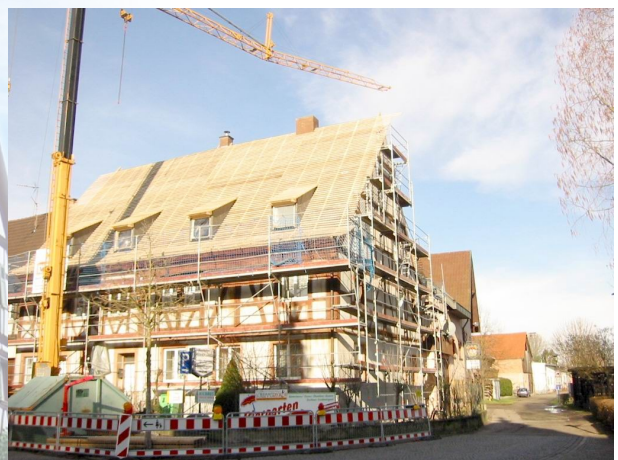
Gebäude während der Restaurierung

Die Fundamente sowie die Grundmauern wurden verpresst und gesichert. Der Dachstuhl wurde komplett saniert, statisch gesichert, gereinigt und die vom Krieg fehlenden Windverbände wurden aus historischem Gehölz restauriert und ergänzt. Die vorhandenen Lehmriegel im Dachgeschoss wurden sorgfältig restauriert und nach alten Methoden ergänzt (siehe Bilder oben). Auch wurden die Eingangsstufen und Sandsteingewände restauriert sowie die komplette Fassade gereinigt und nach historischem Vorbild mit Abstimmung des Denkmalamts neu verputzt und gestrichen. Im Dachgeschoss wurde neuer Wohnraum in Lehmbauweise mit einer Aufdachdämmung und Sichtgebälk eingebaut (siehe Bilder oben). Auch Türen (Eichenholz) und Abtrennungen wurden im historischen Stil mit historischem Bleiglas ausgeführt (siehe Bildmaterial oben).

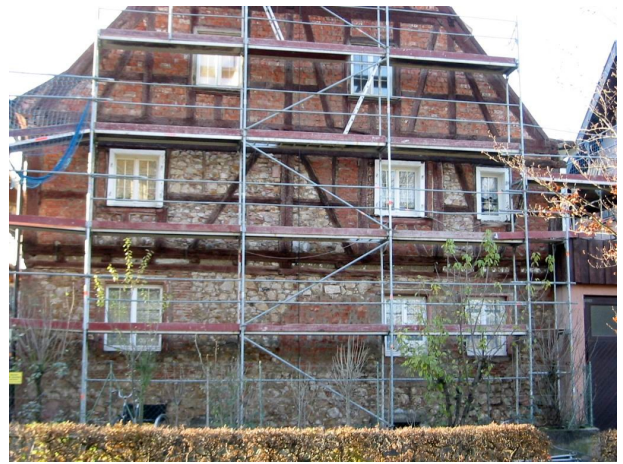
Gebäude ohne Putz

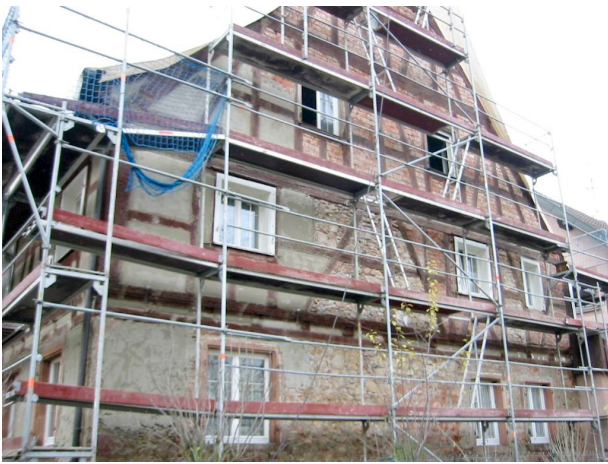
Gebäude ohne Putz

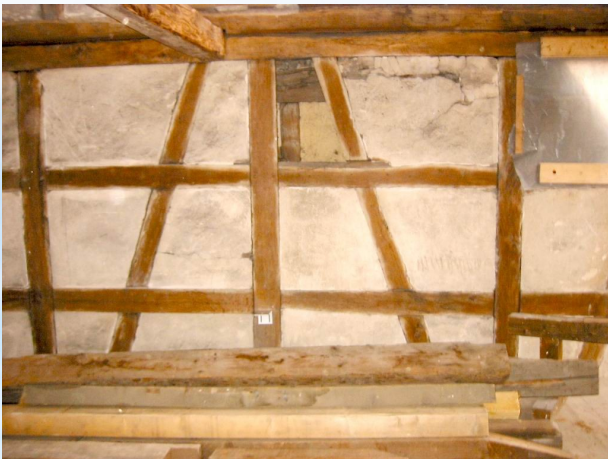
Lehmwand im Dachgeschoss vor der Restaurierung

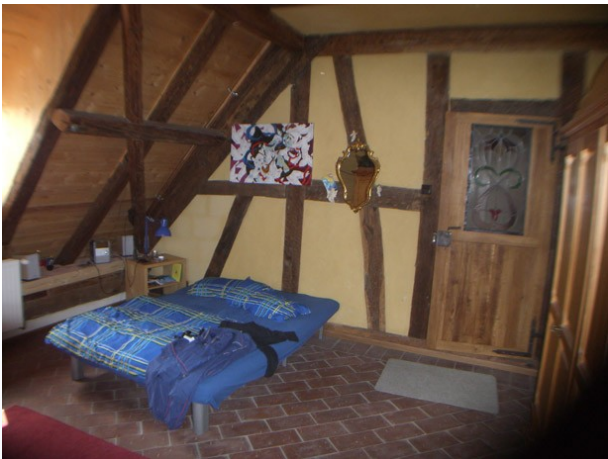
Vorderer Raum, sichtbare Lehmriegel und Windverbände

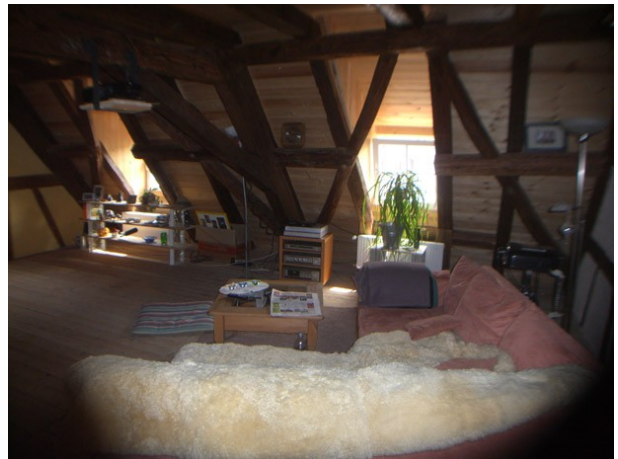
Hinterer Raum sichtbare Windverbände

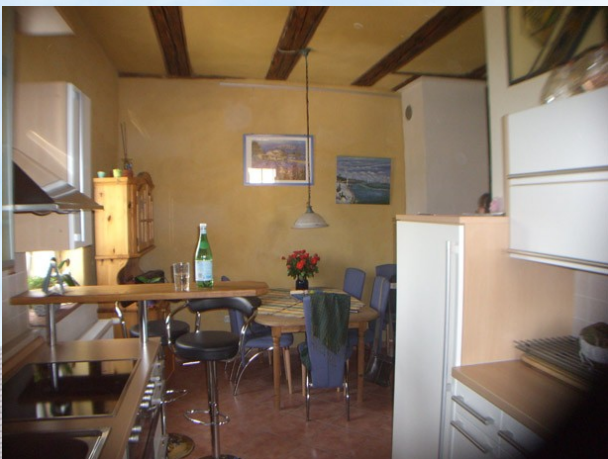
Lehmriegel in der Decke im vorderen Bereich

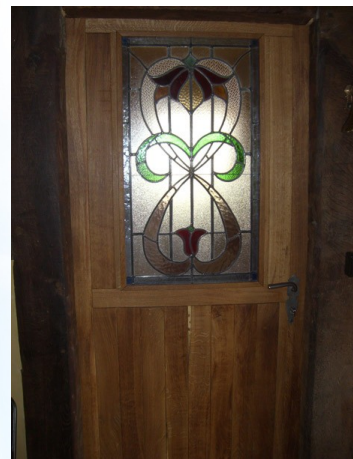
Eichtür mit Bleiglas
