Wehranlage Talhof, Gemarkung Beuron-Hausen i.T

Sigmaringen, Gemeinde Beuron

Ziele:

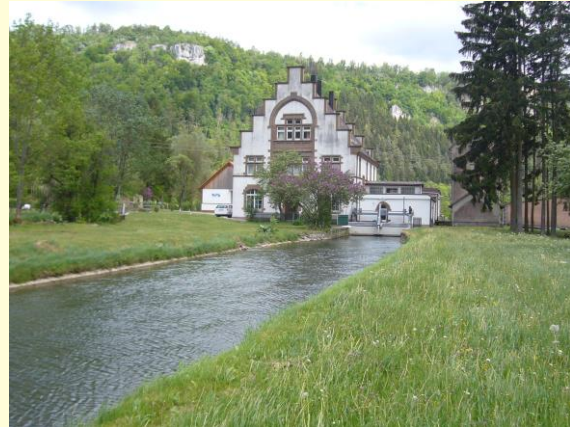
Heute: unpassierbares Querbauwerk durch die Wasserkraftanlage, (Nebenschluss? -> Probleme?)

Maßnahme: Durch die Ableitung eines großen Teils des Donauwassers verbleibt im Gewässerbett der Donau ein zu geringer Durchfluss. Weiterhin können Fische und andere Lebewesen das Streichwehr nicht passieren. Daher soll ein Umgehungsgerinne den Kanal und das Unterwasser der Donau verbinden. Alternativ könnte der Leerschuss am Streichwehr zu einem Fischaufstieg umgebaut werden.

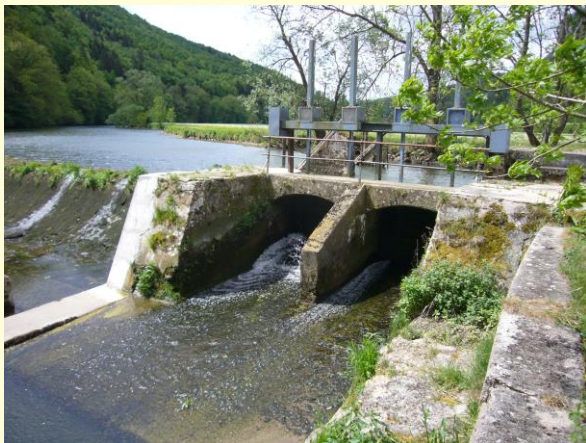
Heute: unpassierbares Streichwehr

Festes gepflastertes Streichwehr, $b=65\text{m}$, mit linksseitigem Leerschußfeld

Wasserkraftanlage ist auf $4\text{m}^3/\text{s}$ ausgebaut, Restwassermenge fließt über das Wehr. Nutzhöhe 3m
Staubereich vor dem Wehr ca. 1500m

Aufstiegsmöglichkeit: Keine
